TREMBLAY-EN-FRANCE

Eglise Saint-Médard

**Rapport de surveillance de travaux
Premiers résultats**

Octobre 2004 – Avril 2005

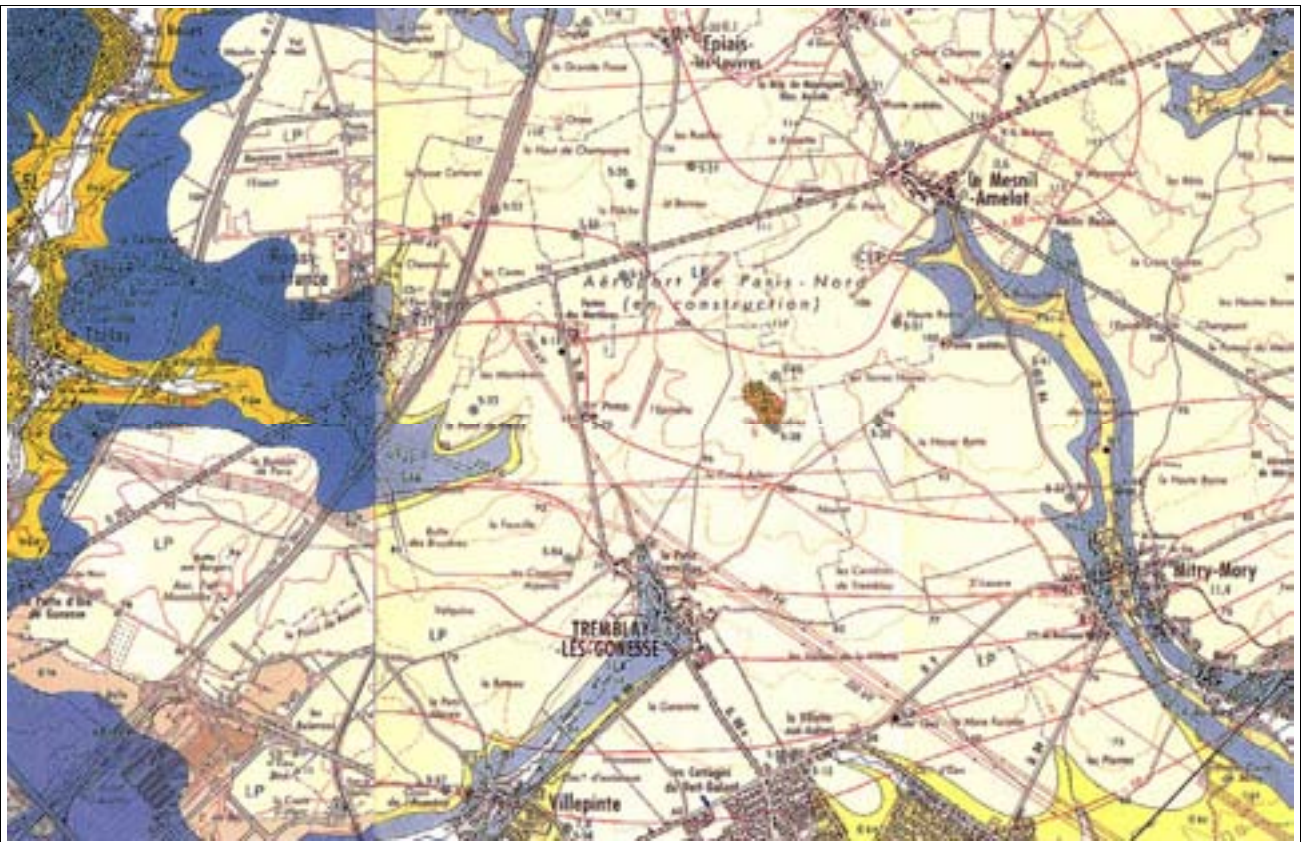
Fig. 3
Contexte géologique, d'après les cartes BRGM de l'Isle-Adam (153) et Dammartin-en-Goële (Fle XXIV-13)
Les limons de plateau (LP), entaillés par l'érosion, laissent voir les marnes gypseuses (e7a ; e6b) reposant sur les sables de Beauchamp (e6a).

Fig. 3 Le plateau est plus profondément entaillé vers l'ouest à hauteur de Goussainville (95), et vers l'est à hauteur de Villeparisis (77). Ces vallons plus encaissés ont très certainement facilité l'exploitation du gypse pour la fabrication de plâtre, largement utilisé en construction depuis le Haut Moyen Age, en Pays de France. Au droit du village de Tremblay, le gypse se trouve à une profondeur d'environ huit mètres. Il affleure cependant au lieu dit "la Plâtrière", aujourd'hui recouvert par les pistes de l'aéroport de Roissy, à 2 km au Nord. Des exploitations plus importantes se sont développées autour de Monthyon (77), à une quinzaine de kilomètres à l'Est.

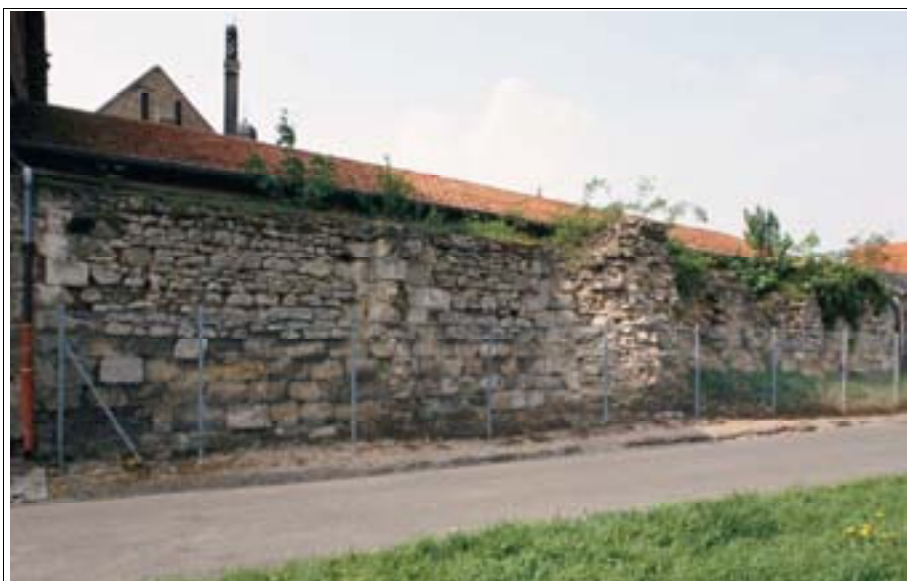
Fig. 6
Vestiges de l'enceinte médiévale, rue des Fossés

L'occupation de la plupart des sites fouillés montre des changements liés à la Guerre de Cent ans, plusieurs des bâtiments connus par l'archéologie sont abandonnés (site de la rue des Fossés, rue Cruppet, site de la Pissotte ...). Le XVI^e siècle marque une certaine reprise : quelques sites sont réoccupés, les églises sont reconstruites, Saint-Médard entre 1543 et 1559, Saint-Pierre-Saint-Paul, celle du Petit Tremblay est dédiée en 1531, la ferme seigneuriale est réaménagée, une des granges est partiellement reconstruite et devient grange dîmière. Ce bâtiment, conservé en élévation remploie des blocs architecturaux appartenant à un ou plusieurs édifices des XII - XIII^e siècles.

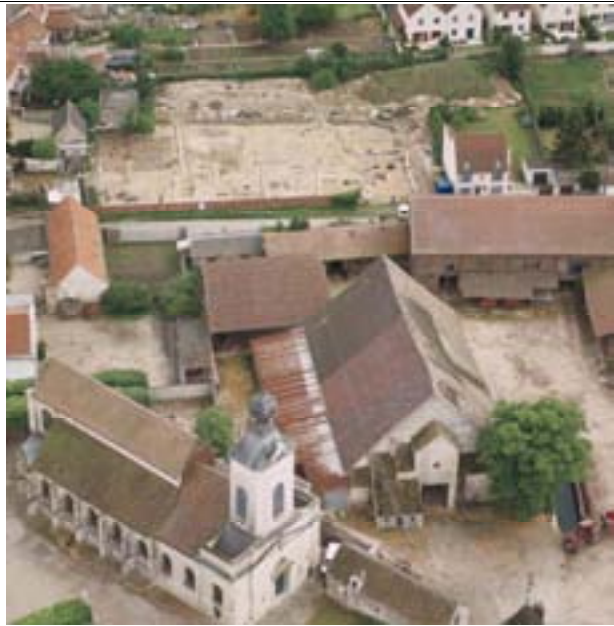
Fig. 7
Vue aérienne de l'église Saint-Médard.

L'église Saint-Médard, comme de nombreuses églises du nord de l'Ile-de-France, est en deux parties bien marquées : un chœur gothique renaissance haut et richement orné, de cinq travées, auquel s'ajoute une nef classique de trois travées plus basses, terminées à l'ouest par un narthex de même hauteur, soutenant un clocher élevé.

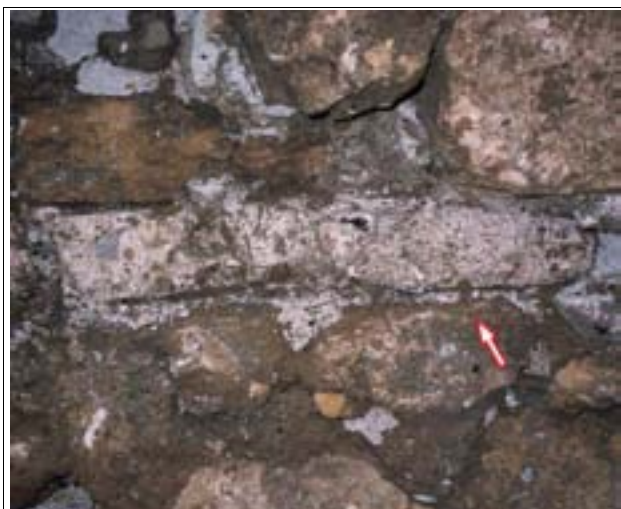
Fig. 11
Morceau de sarcophage en réemploi dans la fondation .

Fig. 11 La fondation de la partie avant de l'église (STM094) réutilise localement, en association avec des moellons et des blocs calcaires réemployés, de gros fragments de sarcophage en plâtre nettement identifiables par leurs dimensions et la structure de la pâte².

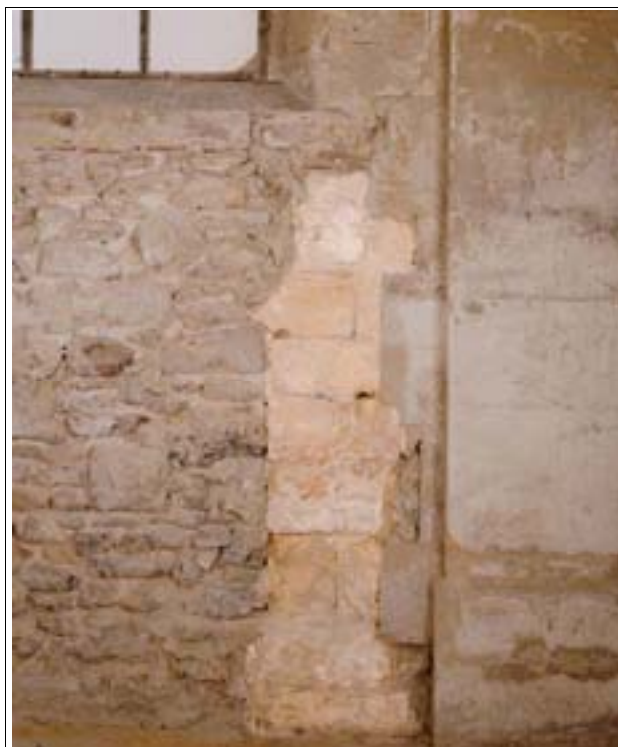
Fig. 12 (ci-contre)
Contrefort oriental de l'église du XII^e siècle.
(l'image a été assombrie autour du contrefort)

Fig. 12 Dans les élévations, une seule maçonnerie s'est révélée antérieure au XVI^e siècle. Elle se situe dans le mur du bas-côté sud, dans la quatrième travée. En moyen appareil calcaire lié au plâtre, elle a été arasée et englobée dans la maçonnerie (STM060) du XVI^e siècle, puis bûchée pour ancrer la maçonnerie du XVIII^e. La surface d'origine des pierres de cette maçonnerie est conservée à l'est, dans la maçonnerie, et au nord, vers l'intérieur de l'église. On y décèle des traces de gradine, et surtout, un profil de contrefort avec empattement à la base et larmier 1,10 m au-dessus. Ce contrefort contrebutait un bâtiment situé à l'ouest. Le soin apporté à sa construction, qui se traduit par la régularité de l'appareil, de la surface des parements, et par une moulure en quart de rond soutenant le larmier, suggère une construction

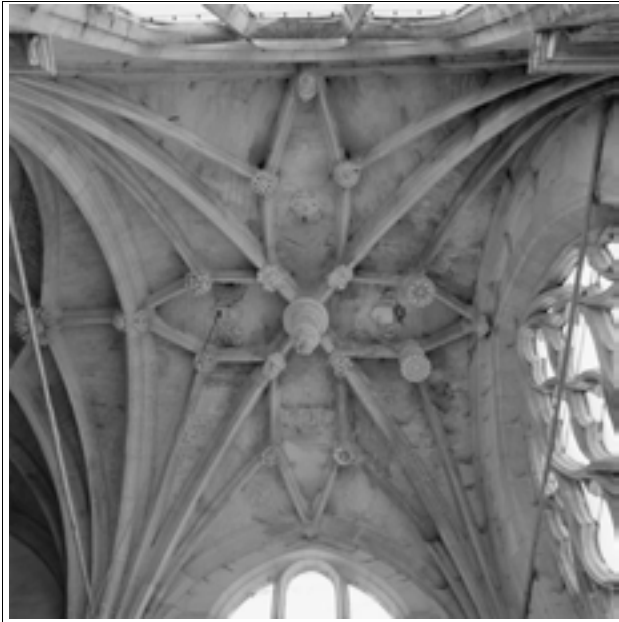
Fig. 14
Voûtes du chœur (9^e travée).

Fig. 14 Le chœur de Saint-Médard est une construction homogène⁹ de six travées en style gothique renaissance, avec voûtes nervurées à clefs pendantes. Quelques irrégularités dans le programme sculpté témoignent néanmoins de l'évolution rapide des modes architecturaux au moment de la construction, en particulier les chapiteaux des piliers engagés¹⁰, les bases de colonnes¹¹, ou les remplages flamboyants de la baie du chevet¹². La voûte de la première travée du chœur est aujourd'hui détruite, mais ses tas de charge sont encore visibles dans les combles.

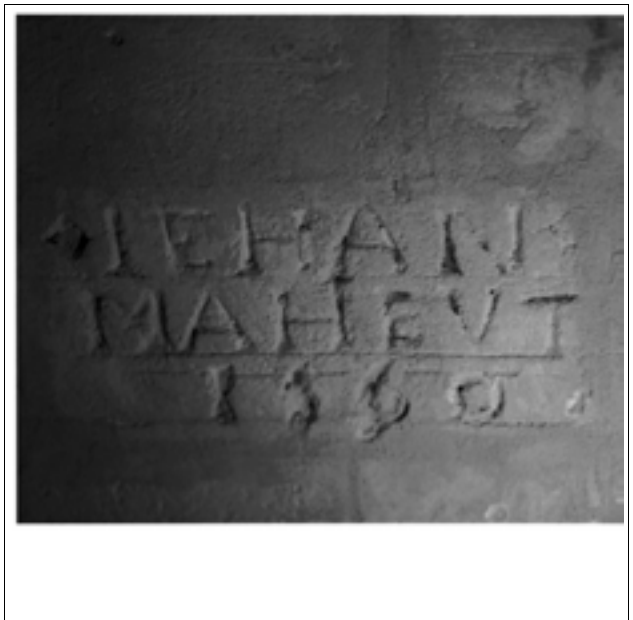
Fig. 15
Imposte datée de 1543

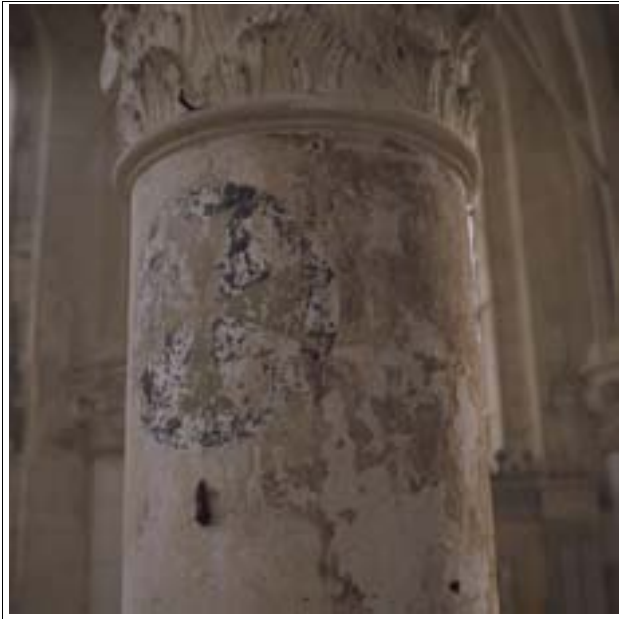
Fig. 19
Croix de consécration, 8^e pilier nord.

Quelques indices permettent de restituer un décor peint dans la nef. Les colonnes portent, juste sous le chapiteau, tournées vers la nef comme c'est l'usage, des croix de consécration inscrites dans un large cercle blanc, recouvertes plus tard par celles qui sont encore visibles aujourd'hui.

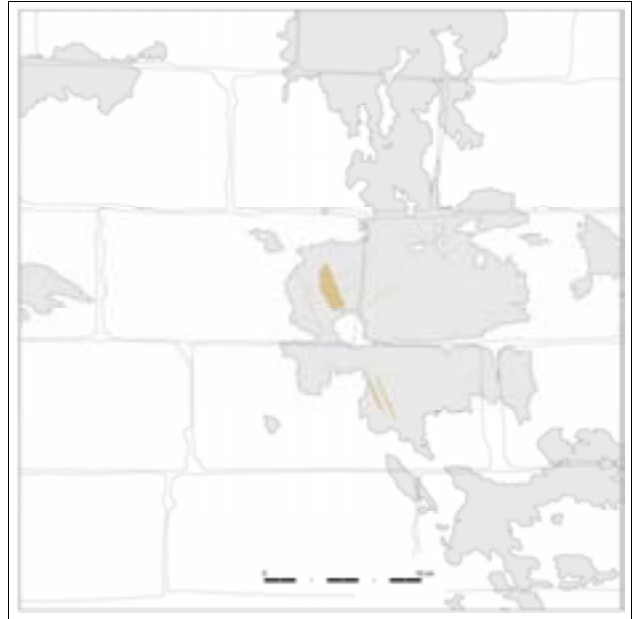
Fig. 20
Relevé du décor peint sur un voûtain de la 5^e travée du bas-côté sud

L'un des voûtains de la cinquième travée du bas-côté sud porte quelques fragments d'un décor peint en jaune sur blanc, difficile à identifier, mais de facture assez fine. La peinture jaune ocre des autres colonnes est contemporaine de l'application d'un lait de chaux blanche sur les chapiteaux et les voûtes, ainsi que des nouvelles croix de consécration. Ce rafraîchissement semble dater du XIX^e siècle.

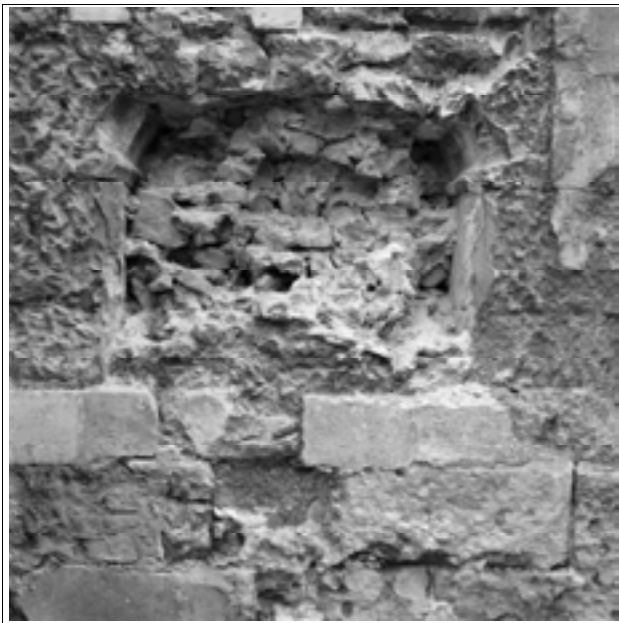
Fig. 21
Portail Nord, dans le mur de la 4^e travée.

La porte latérale, au nord de la quatrième travée est murée, après démolition du linteau ou de l'arc. Sur les deux piédroits, une imposte à décor végétal sculpté marque la transition avec l'arc mouluré. Le parement extérieur de cette travée est par ailleurs intégralement en moyen appareil, alors que tous les autres sont en moellons. La trace d'arrachement d'un gâble, bien visible entre les pierres de taille au-dessus de la fenêtre de cette même travée, suppose une entrée beaucoup plus monumentale qu'il n'y paraît, avec un décor continu du sol à la gouttière.

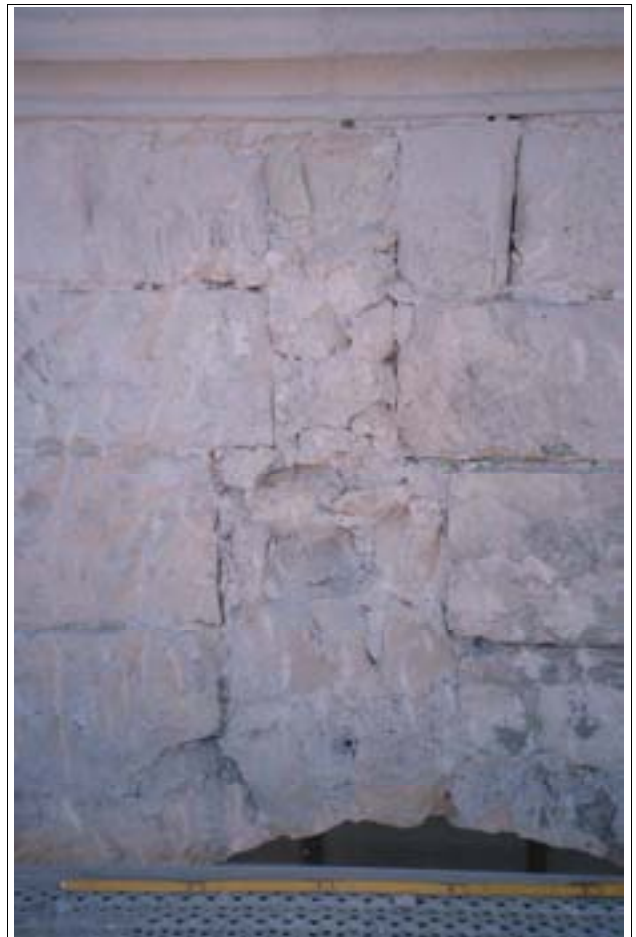
Fig. 22
Trace d'arrachement du gâble, au dessus de la baie de la 4^e travée nord.

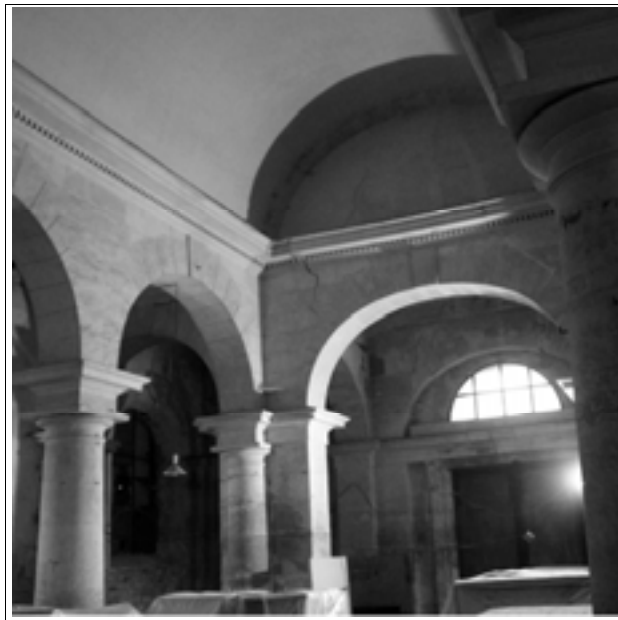
Fig. 23
Vue de la nef, fin du XVIIIe siècle

Le couvrement de la nef est fait d'un berceau soutenu par trois arcs en plein cintre. Les troisièmes colonnes, du XVI^e siècle, reçoivent à l'ouest cette arcade, et à l'est les voûtes gothiques. Les bas-côtés sont couverts d'un plafond, à hauteur des clefs de voûte des bas-côtés gothiques.

Une seule charpente, avec quatre arbalétriers d'un seul tenant, couvre cet ensemble (nef et bas-côtés) sur trois travées. Le faîte du toit est plus bas de 3,6 m que celui du chœur.
